INFORME DE TASACIÓN

AAC-2017-0188

TIPO DE BIEN: EDIFICIO

DIRECCIÓN: PARROQUIA PILAHUÍN, COMUNIDAD SAN CAYETANO MULANLEO,
SECTOR SAN CAYETANO TAMBOLOMA LOTE 3

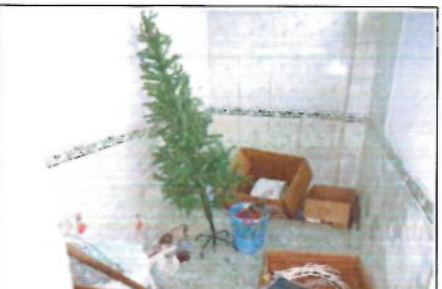
PRIMERA PLANTA ALTA - ÁREA DE BAÑO

Primera planta alta: se accede por el área de circulación vertical - gradas, hacia un área de oficinas en un solo ambiente, baño completo (actualmente no funciona). Actualmente falta la colocación de placas eléctricas y de tomacorriente, piezas sanitarias, lavamanos y grifería y puerta de baño.

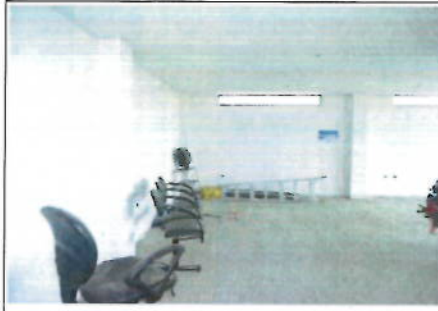
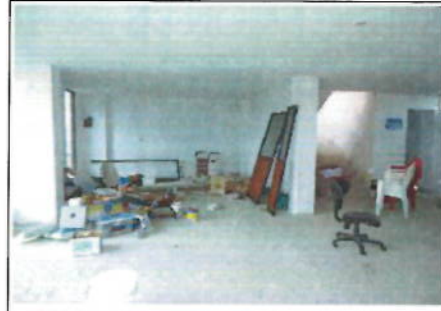
Segunda planta alta: se accede por el área de circulación vertical - gradas, hacia un área en un solo ambiente, baño completo (actualmente no funciona). Esta planta cuenta con un avance de obra del 63,30% (sin colocación de pisos, pintura en fachadas internas y tumbado, piezas eléctricas y de tomacorriente, piezas sanitarias, lavamanos y grifería, puertas, etc.)

SEGUNDA PLANTA ALTA - VISTA GENERAL 1

SEGUNDA PLANTA ALTA - VISTA GENERAL 2

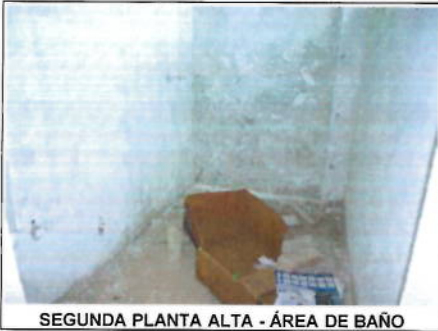
SEGUNDA PLANTA ALTA - ÁREA DE BAÑO

Adicional se debe mencionar que en la propiedad aún no se ha realizado la conexión de alcantarillado y agua potable con la red pública, razón por la cual no funcionan los baños en cada planta.

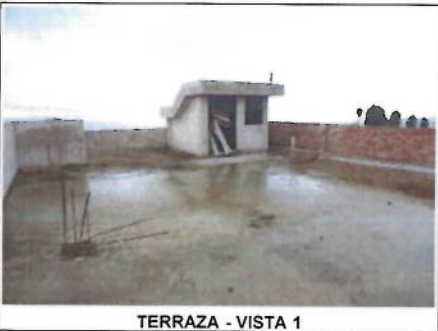
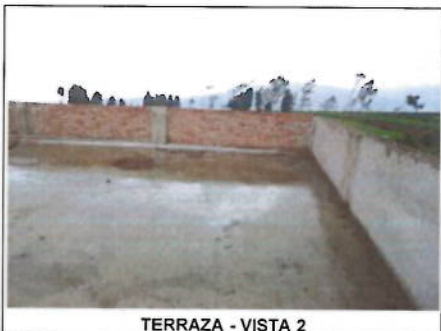
El área de cubierta de gradas y terraza, se encuentra enlucido sin pintar.

TERRAZA - VISTA 1

TERRAZA - VISTA 2
