## Informe de Tasación Comercial

## HOJA RESUMEN DE LA TASACION COMERCIAL DE UN INMUEBLE

## VIVIENDA

Calle Cueva de los Tayos y N/A, S/D

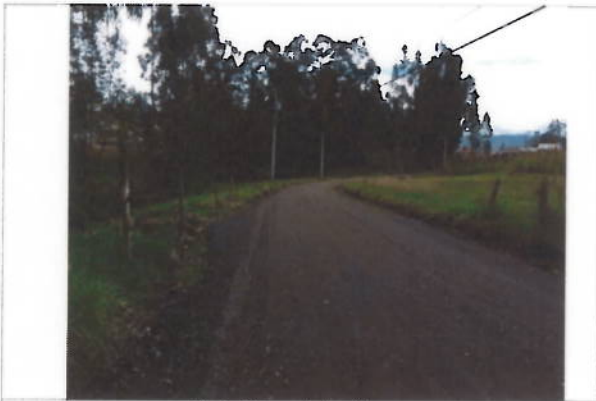
Tipo de Infraestructura	Distancia	Calidad	Estado de Conservación
Alumbrado	En el sitio	Bueno	Bueno
Redes telefónicas:	En el sitio	Bueno	Bueno
Aceras:	No existe	N/A	N/A
Bordillos:	No existe	N/A	N/A
Alcantarillado	En el sitio	Bueno	Bueno
Agua Potable	En el sitio	Bueno	Bueno
Vías Públicas	En el sitio	Regular	Regular
Características urbanas del entorno:	En el sector existen todos los servicios, agua potable, alcantarillado, red telefónica y electricidad. No cuentan con veredas y bordillos. La vía de acceso, calle Cueva de los Tayos es de tierra en estado regular de conservación.

Calle Cueva de los Tayos

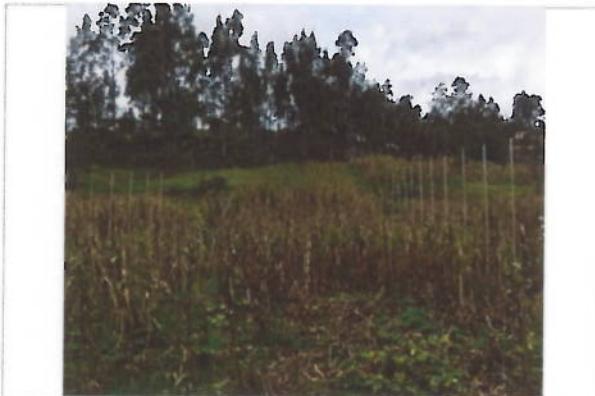
El terreno cuenta con un área afectada igual a 685,45 m<sup>2</sup>. por vías. Además tiene un total de 1909,03 m<sup>2</sup> que son áreas no urbanizables por limitaciones geológicas (1049,48 m<sup>2</sup>), márgenes de protección de ríos (592,07 m<sup>2</sup>), zonas de arranque (112,63 m<sup>2</sup>) y canales de riego (154,85 m<sup>2</sup>). El terreno útil tiene un área igual a 2333,98 m<sup>2</sup>.

Vista posterior de terreno, área no urbanizable

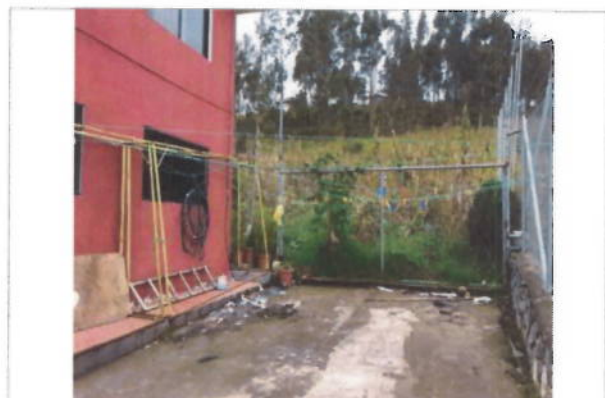
Instalaciones	Comentarios
Instalaciones eléctricas	Empotradas
Instalaciones sanitarias	Empotradas
Obras Complementarias	Comentarios
Patio cerámica	Piso cerámica en buen estado
Patio piso hormigón	Piso de hormigón simple en buen estado

Patio lateral, hormigón simple

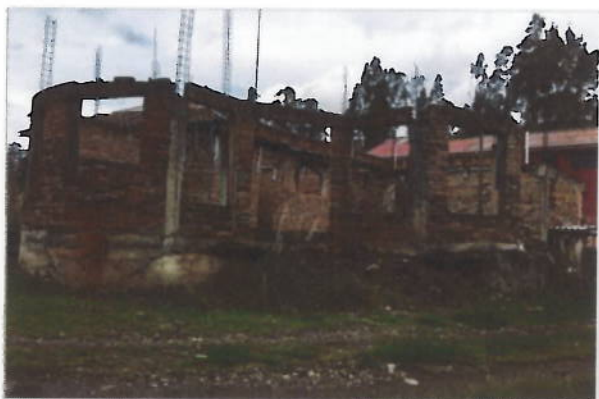
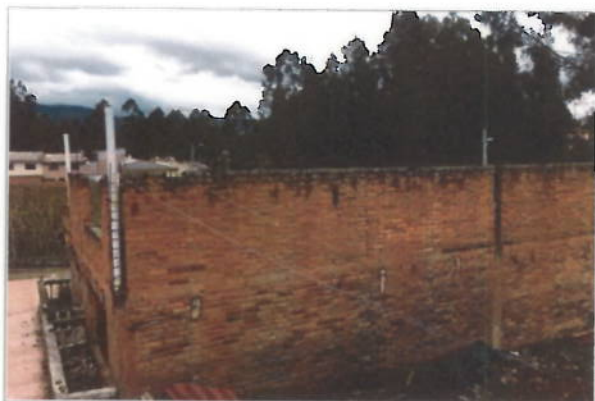
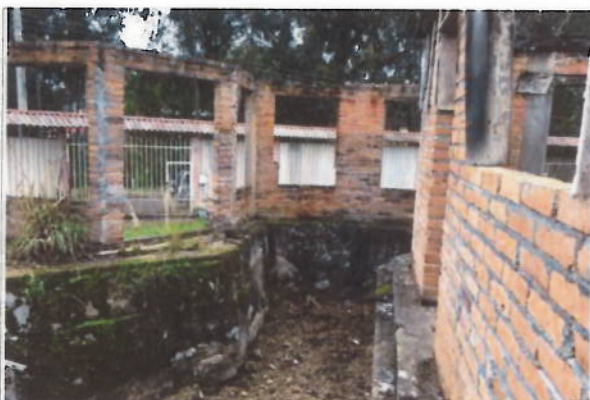
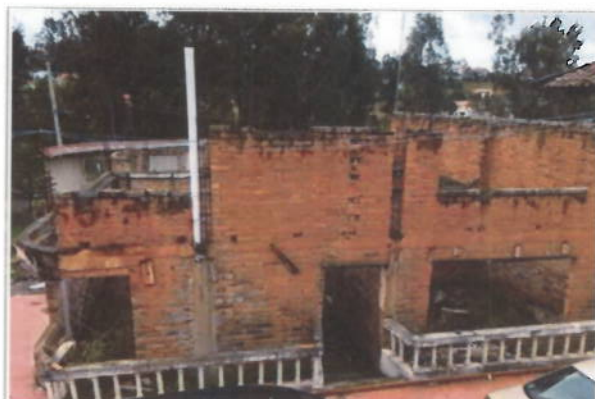
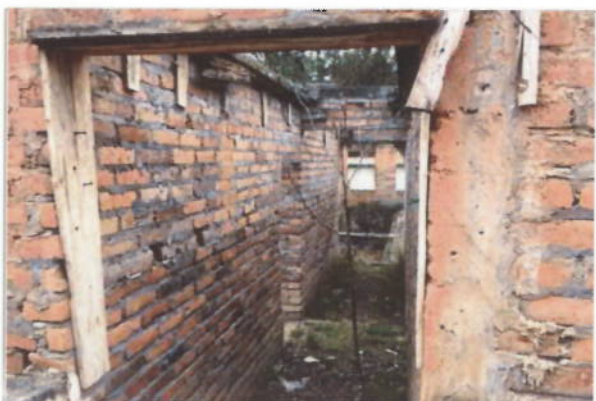
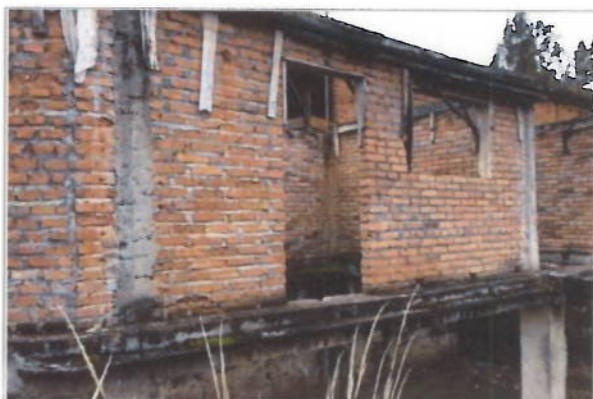
Edificación en proceso de construcción, actualmente abandonada

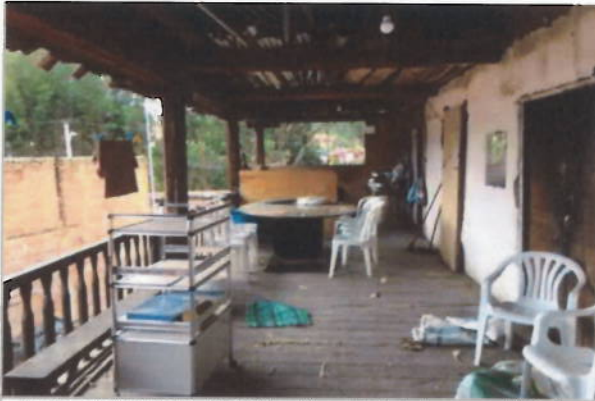
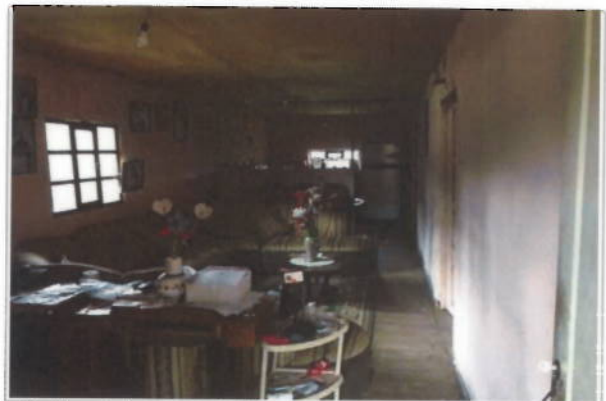
Pasillo exterior planta alta Edificación antigüedad mayor a 100 años

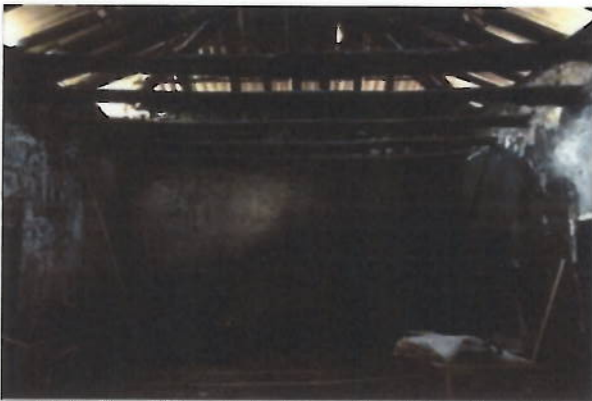
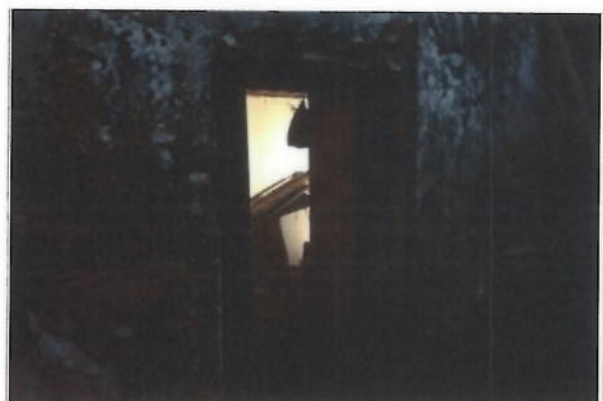
Notas sobre edificación: La vivienda de 100 años esta catalogada con valor patrimonial, sufrió un incendio y se encuentra en mal estado

Habitación central en planta alta, se evidencia incendio ocurrido

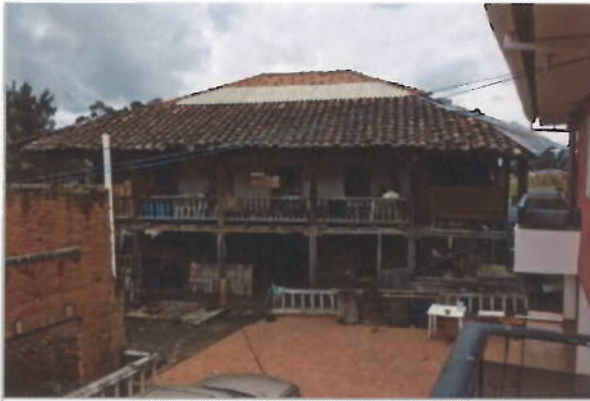
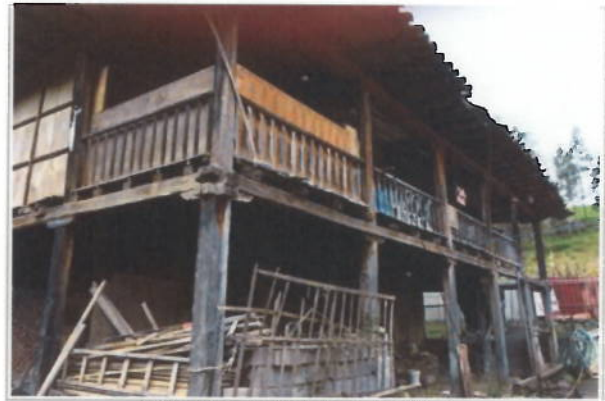
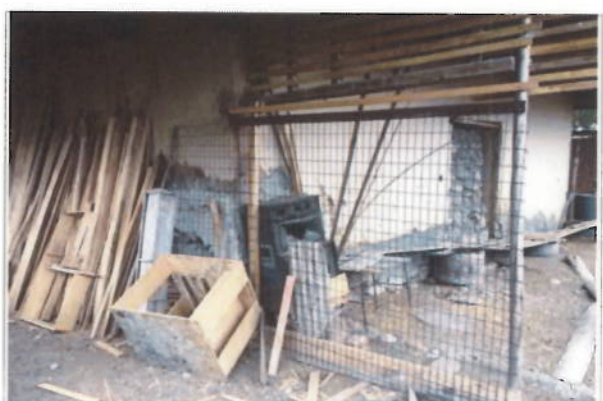
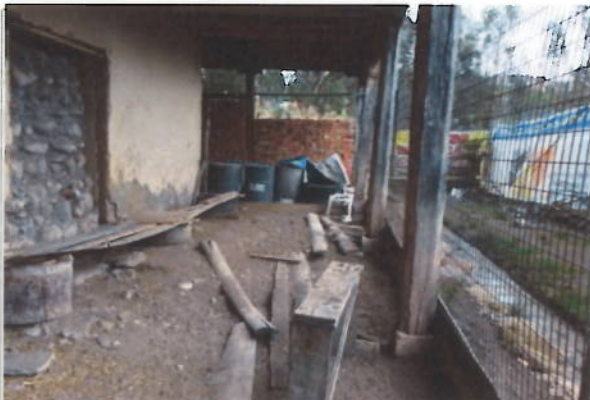
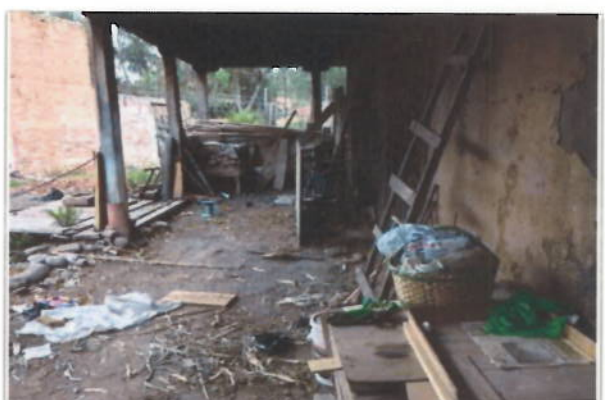
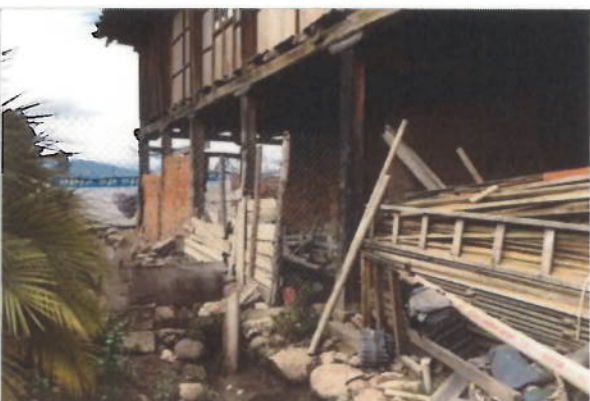
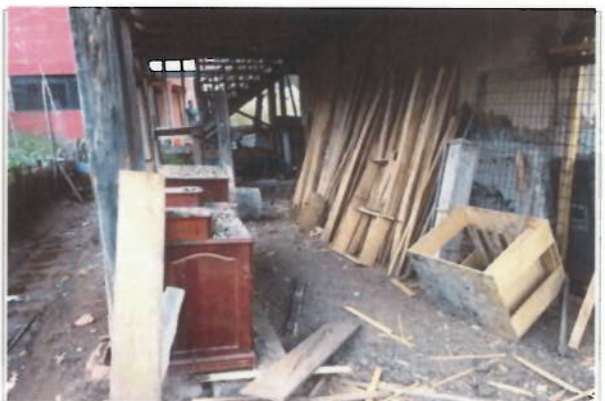
Planta baja pasillos laterales. Edificación antigüedad más de 100 años

Edificación antigüedad más de 100 años
