## INFORME DE TASACIÓN

AAC-2017-0564.1

**TIPO DE BIEN:** PARQUEADERO

**DIRECCIÓN:** AV. PATRIA Y AV. AMAZONAS, EDIFICIO PATRIA, PARQUEADERO 18

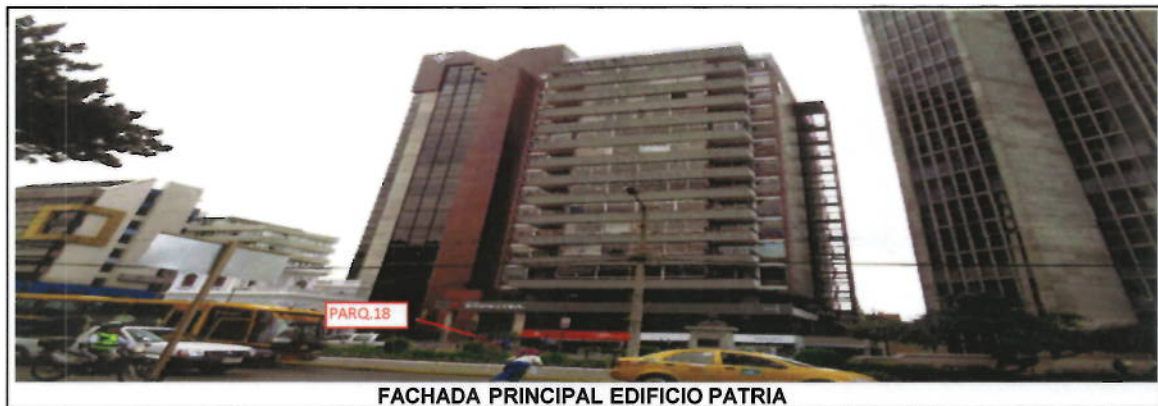
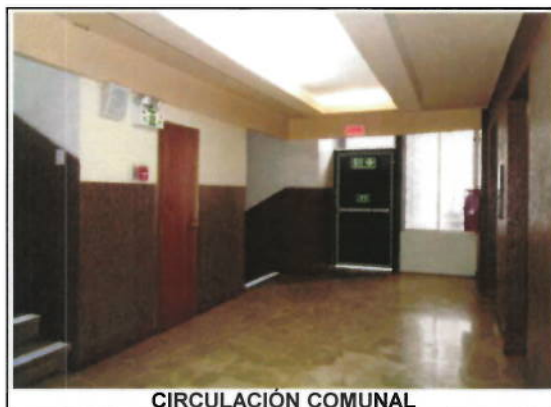
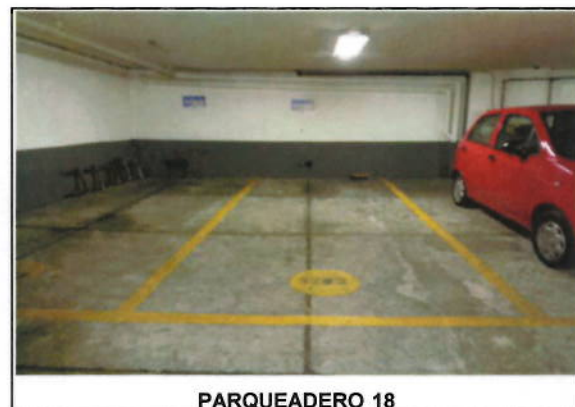
**5.- REGISTRO FOTOGRÁFICO:**

E*
Estructura:	Hormigón Armado	B
Estructura de la Cubierta:	Hormigón Armado	B
Cubiertas:	Losa de Hormigón Armado	B
Piso/entrepiso:	Hormigón Armado	B
Tumbados:	Chafados	B
Mampostería interna/externa:	Ladrillo	B
Escaleras:	Marmetón	B

Recubrimiento de pisos.	Recubrimiento de paredes.	E*
Oficina	----	Estucado - Pintado ----	----
Recubrimientos	----	----	----
Cocina	----	----	----
Baños:	----	----	----
Terraza:	----	----	----
Parqueos:	Encesgado ----	Estucado - Pintado ----	B
Carpintería		Aluminio ----	B
Puerta exterior:		----	----
Puerta principal:		----	----
Puertas interiores:		----	----
Clósets:		----	----
Muebles de cocina:		----	----
Muebles de Baño:		----	----
Otros:		----	----
Instalaciones Eléctricas:	----	----	----
Instalaciones Sanitarias:	----	----	----
Instalaciones de Agua Potable:	----	----	----
Instalaciones Telefónicas / Cable:	----	----	----
Instalaciones de Gas:	----	----	----
Cerraduras:	----	----	----
Piezas eléctricas:	----	----	----
Piezas Sanitarias:	----	----	----
Grifería:	----	----	----
Ventanería:	----	----	----
Rejas:	----	----	----
Obras Complementarias:		----	----
Nivel de Acabados:	Medio

4.9. Estado General del bien.	Bueno
